ТЕХНІЧНИЙ ЗВІТ

«Будівля навчального корпусу №6»

приміщень для маломобільних груп населення

Шифр: 2023-МГН/06НТУДП - МО

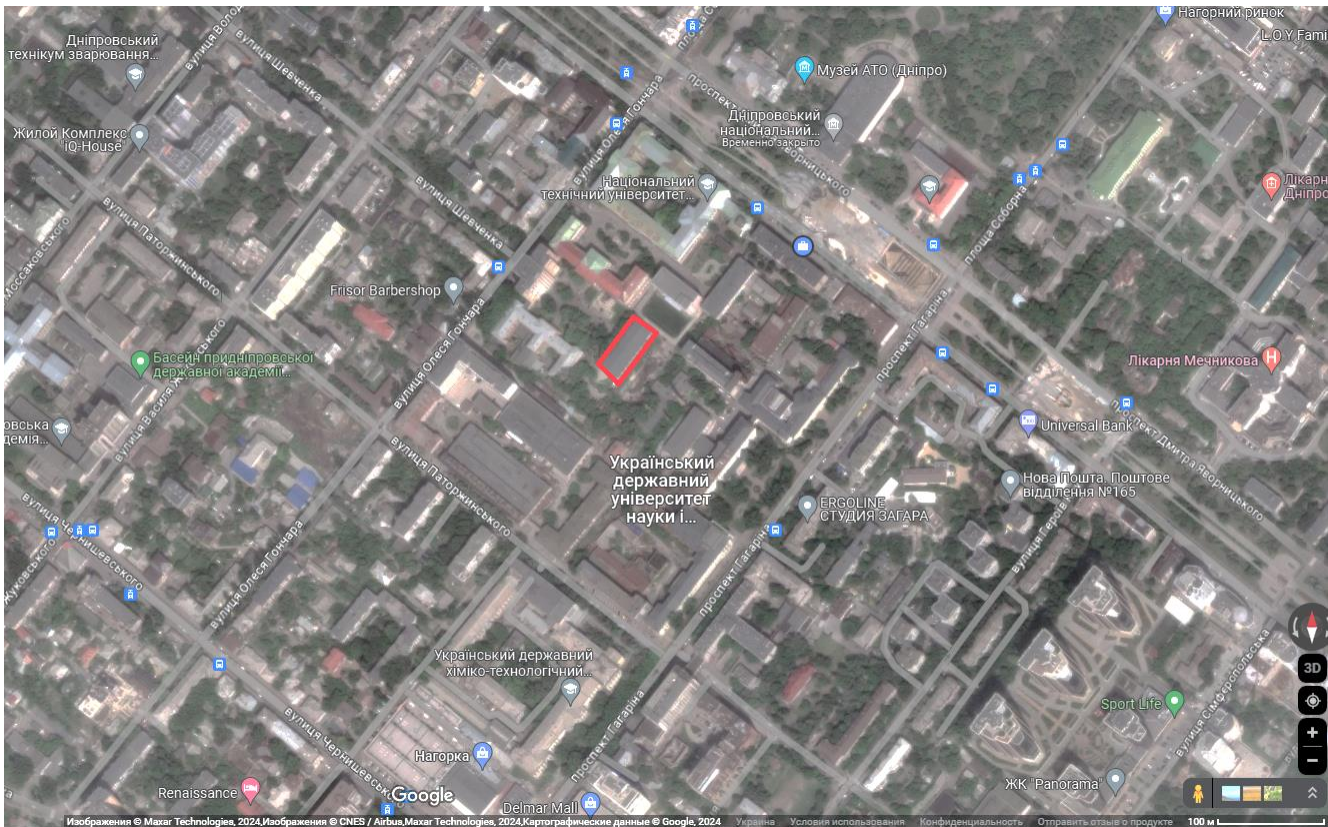
Рисунок 2.1 – Схема ділянки розташування «Будівля навчального корпусу №6»  
Національного технічного університету «Дніпровська Політехніка»

«Будівля навчального корпусу №6» Національного технічного університету «Дніпровська Політехніка» розташована в Соборному районі м. Дніпро. Територія ділянки університету обмежена з північно-східної сторони проспектом Дмитра Яворницького, з північно-західної – вулицею Олеся Гончара, з південно-східної – проспектом Гагаріна, з південно-західної – територією Українського державного університету науки і технологій (рис. 2.1).

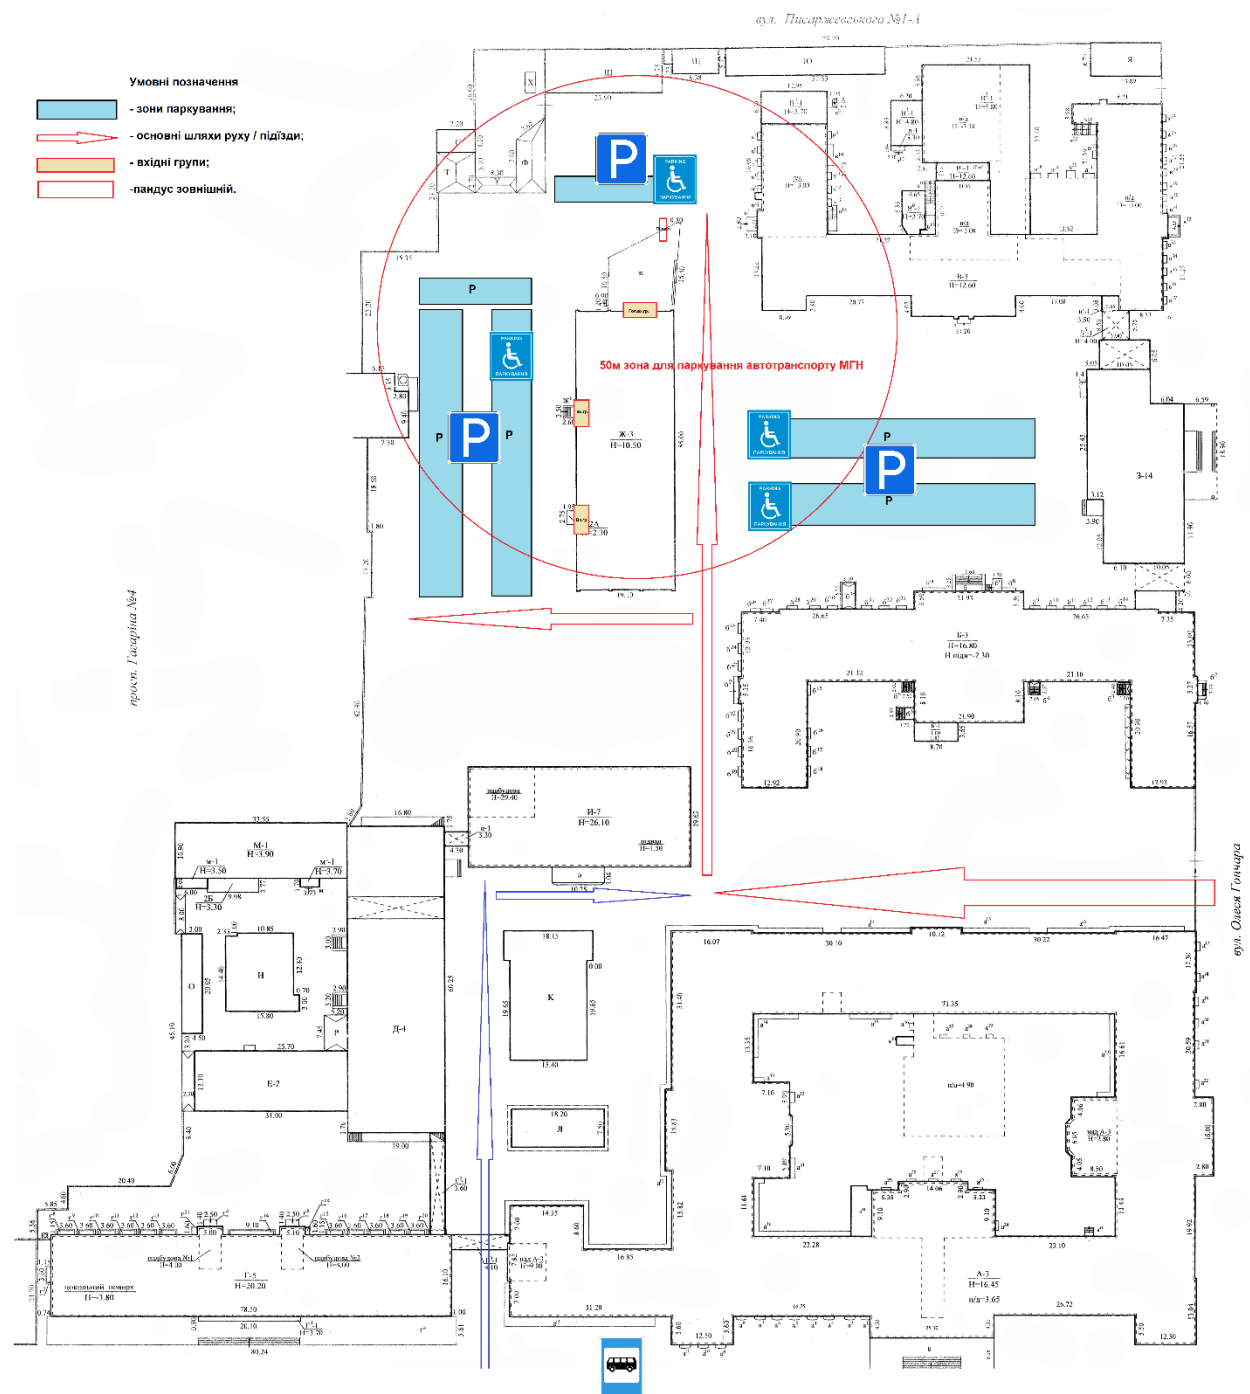
Рисунок 2.2 – Схема переміщення до вхідних груп

Схема переміщення до центральної вхідної групи (входу обладнаного пандусом) і другорядних входів/виходів зі сходових маршів на рис. 2.2.

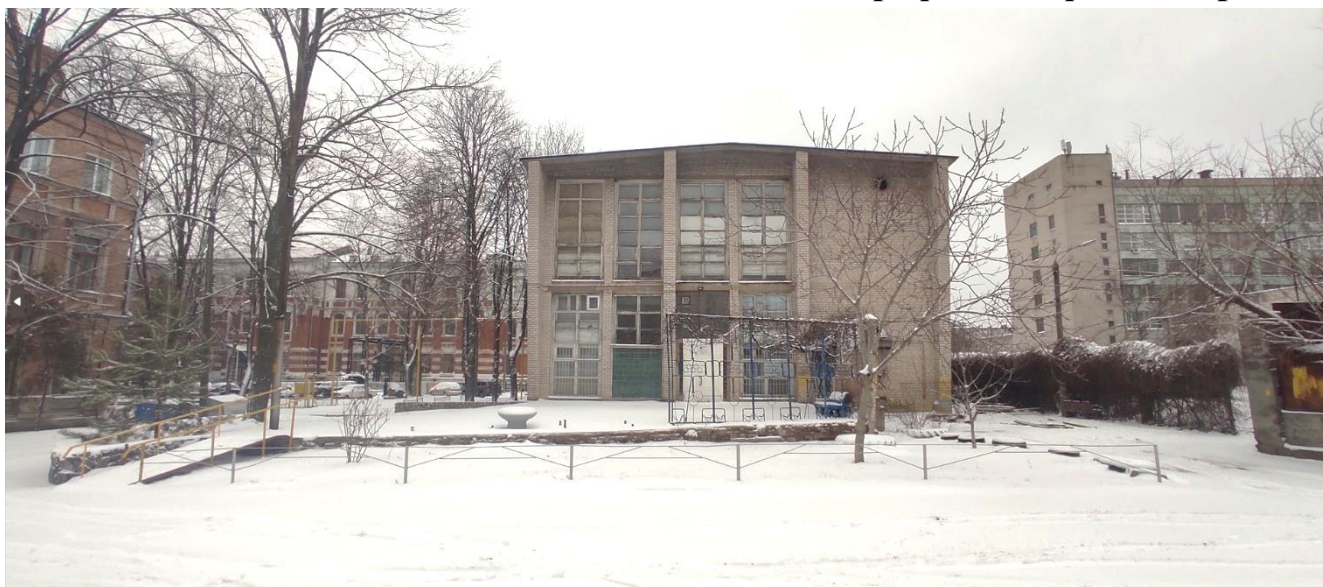
Фото 1 - Головний фасад (центральна вхідна група із зовнішнім пандусом)

пандусів у оригінальному проєкті (Додаток Б, фото 1, 12, 13). На момент обстеження на об'єкті було виконано розумне пристосування вхідної групи для потреб МГН шляхом влаштування пандусу, однак для повної відповідності чинним вимогам необхідно улаштування коректної огорожі та матеріалу покриття згідно ДБН В.2.2-40 (рекомендується в плановому порядку).

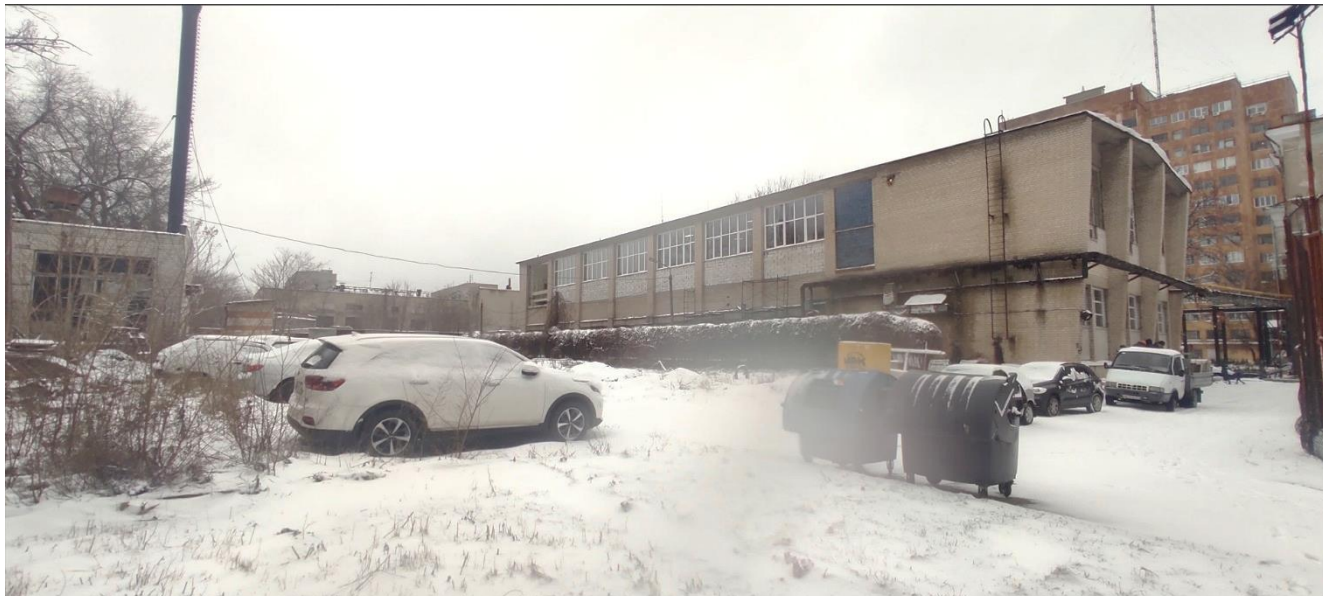
Фото 4 - Фасад зі сторони просп. Гагаріна (території закладу)

До об'єкту – «Будівля навчального корпусу №6», можна потрапити через 3 основні вхідні групи - головна та дві евакуаційні (Додаток Б, фото 1, 4, 12-15, 18).

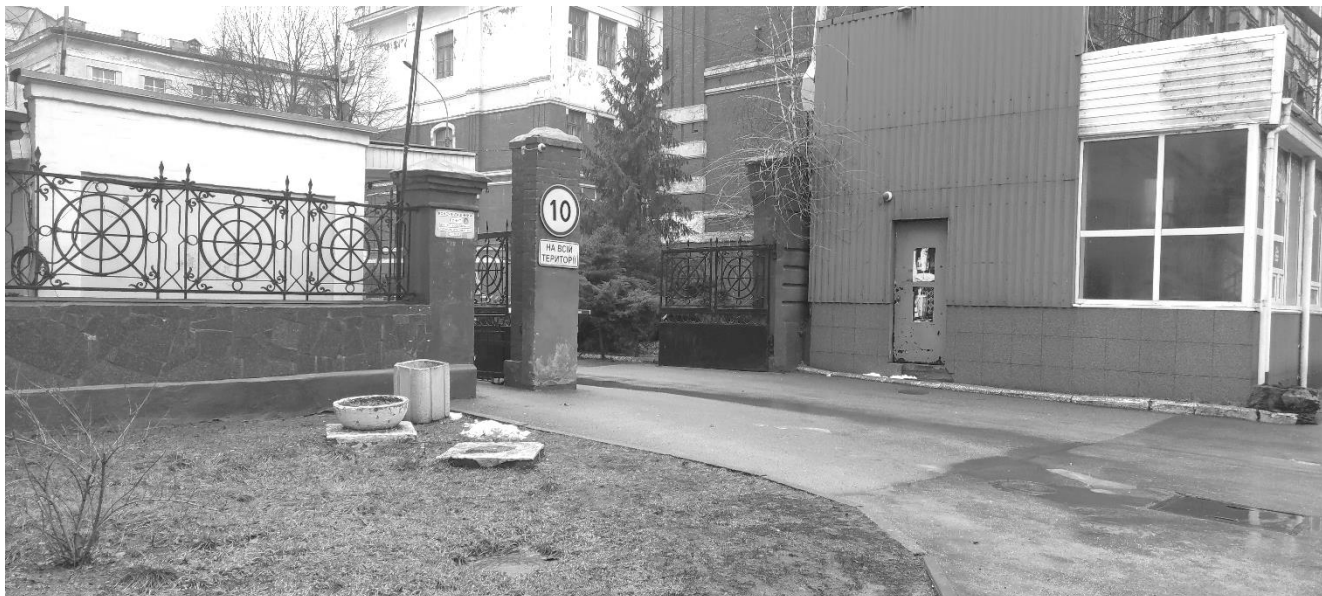
Фото 7 - Вхід/в'їзд на територію закладу зі сторони вул. О. Гончара

На території передбачена система засобів орієнтації та інформаційної підтримки (Додаток Б, фото 7-8).

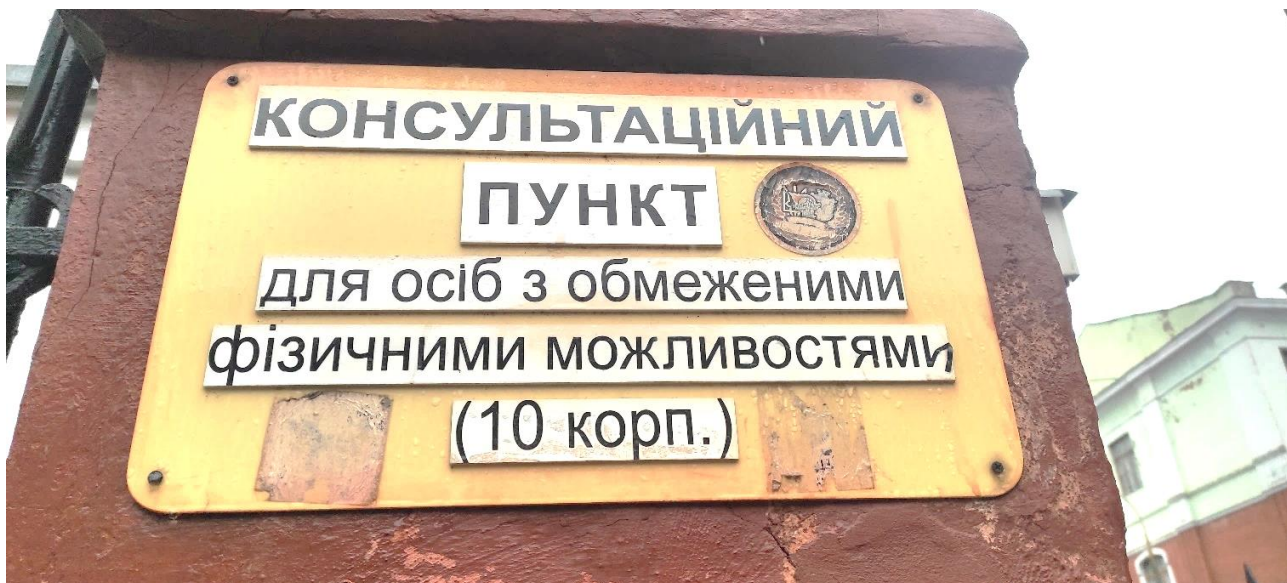
Фото 9 - Інформаційні покажчики на шляху слідування до об'єкту

Вхід на територію об’єкту (як з головного фасаду по проспекту Дмитра Яворницького так і через заїзд з вулиці Олеса Гончара) обладнано доступними елементами інформації про об’єкт (Додаток Б, фото 9-11, 13).

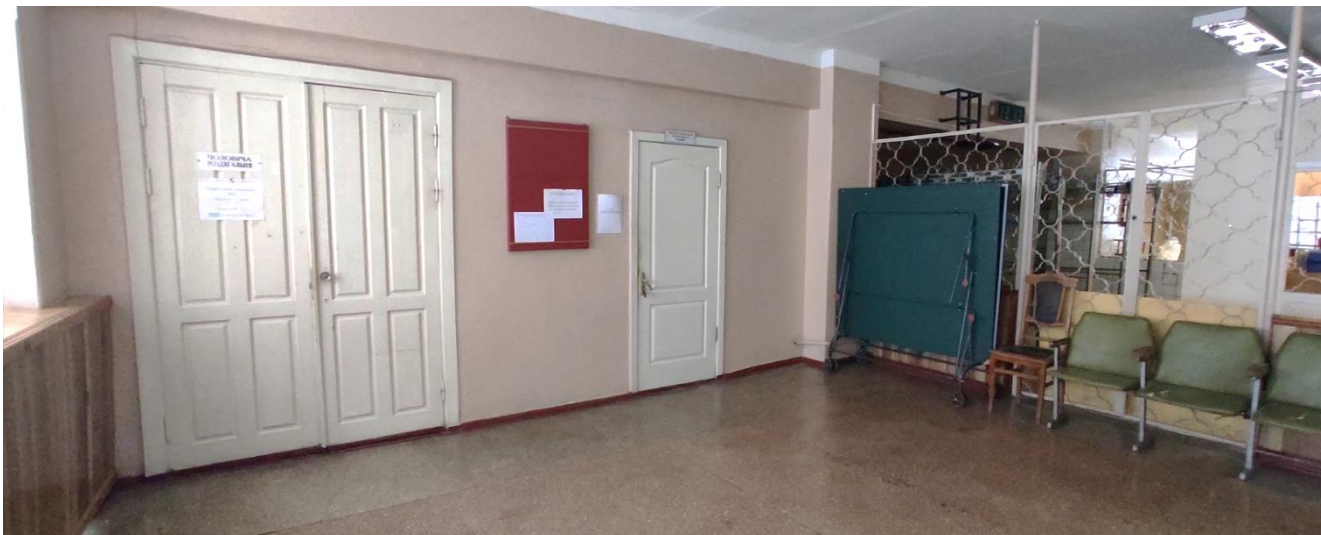
Входи і виходи в будівлю (окрім головної вхідної групи та одного евакуаційного виходу), виконано врівень землі з влаштуванням ганку з твердим покриттям. Головна вхідна група влаштована з пандусом (Додаток Б, фото 1, 12-15, 18-21).

Фото 19 - Характерний вигляд заповнення прорізів на основних шляхах руху (чоловіча роздягальня)

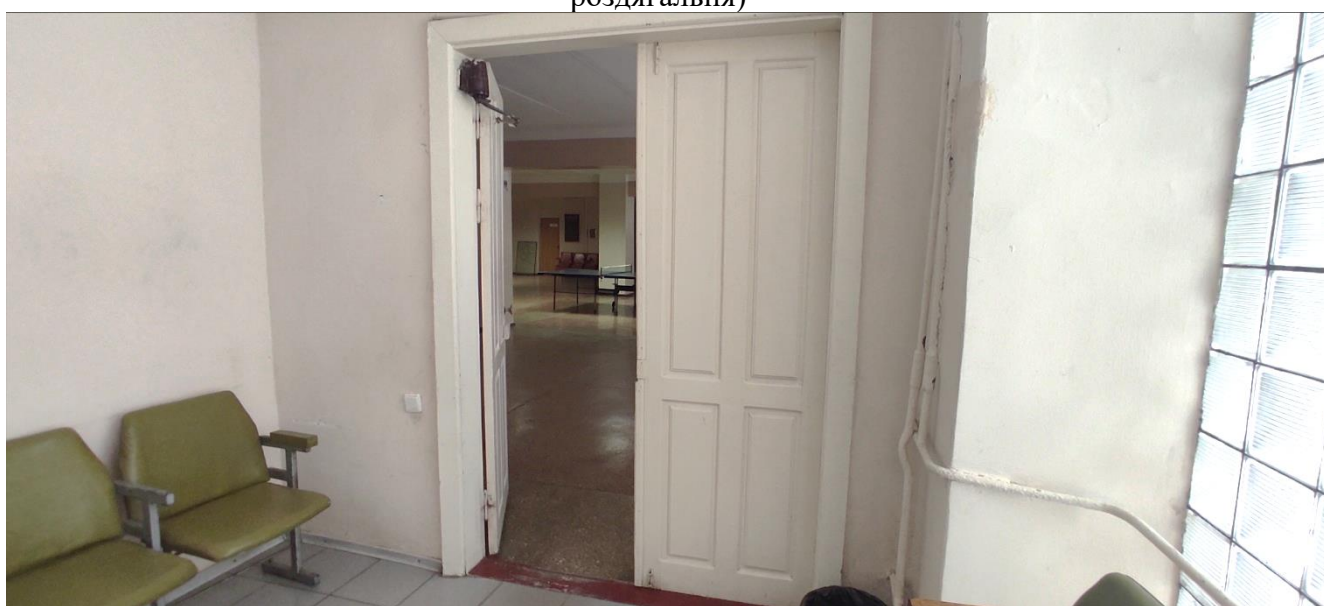
Фото 20 - Характерний вигляд заповнення прорізів на основних шляхах руху (чоловіча роздягальня)

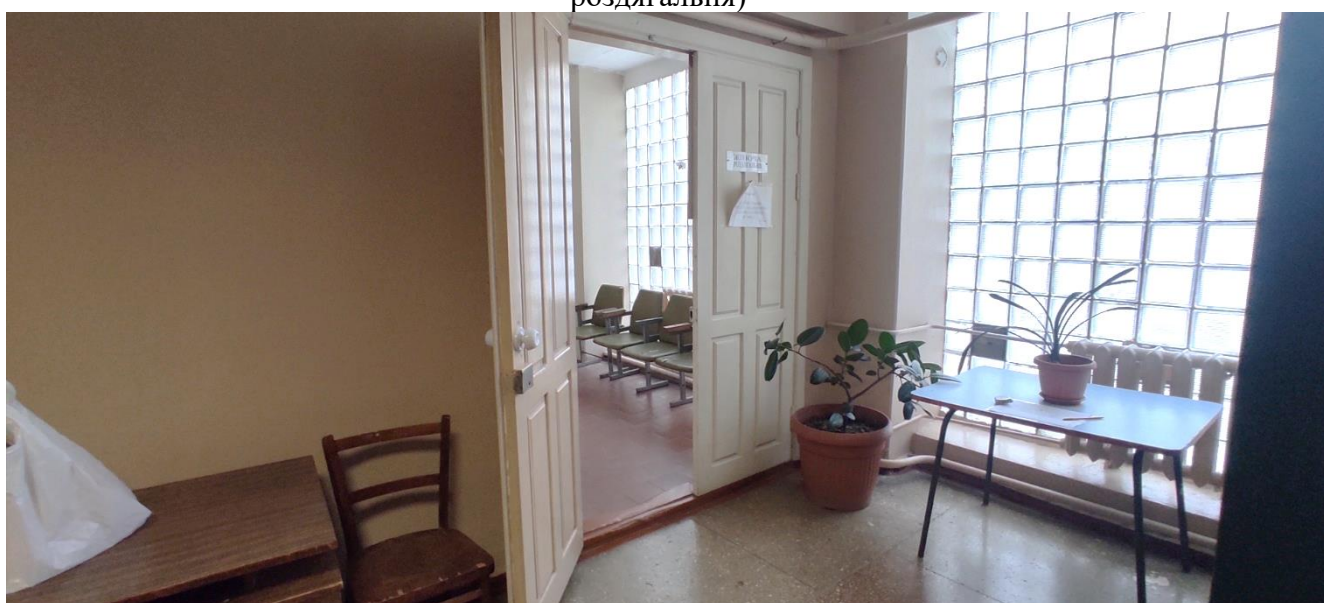
Фото 21 - Характерний вигляд заповнення прорізів на основних шляхах руху (жіноча роздягальня)
